# Inddæmningen ved Keldervig holdt stand i 137 år

## Keldervig inddæmning

Vig på 63 hektar inddæmnet vest for Blans Havn af Knuthenborg Gods i 1869.

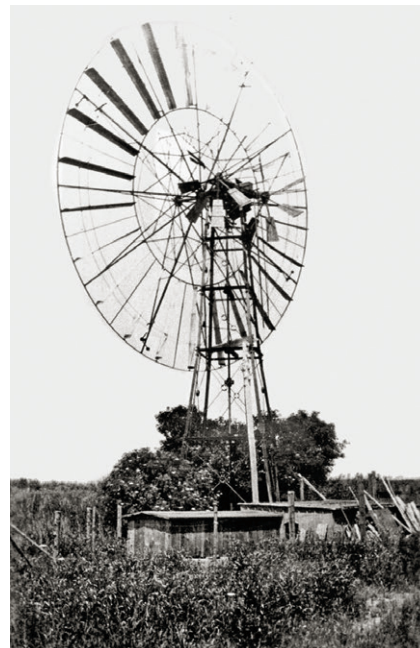
I mange år var det denne imponerende vindrosemotor, der leverede kraft til udpumpningen af vand fra vigen. I dag er den væk og kun fundamentet står tilbage som en ruïn. Foto: privateje.

Efter tørlægningen blev den inddæmmede Keldervig udgrøftet for at skabe bedre græsning. Udpumpningen blev i første omgang varetaget med en dampmaskine, men senere blev der rejst en vindmotor, og i dag er det en eldreven pumpe, der holder vigen tør. I 1918 renoverede Hedeselskabet afvandingsanlægget for de 63 hektar til en pris af 12.000 kr. (367.050 kr. i 2013-værdi).

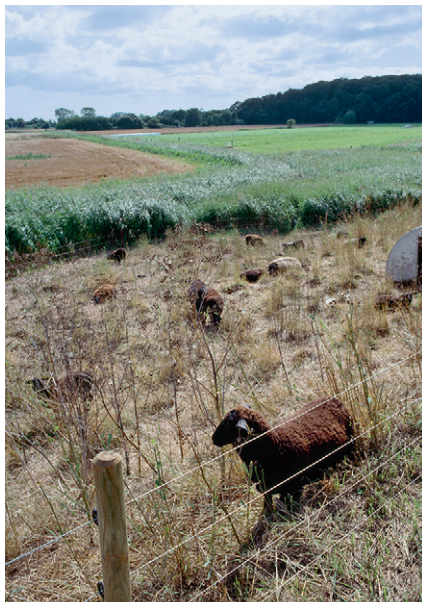
Ingen havde jo forestillet sig, at den 137 år gamle dæmning kunne sprænges, så der gik får helt ude ved dæmningen og faktisk lidt opad den indvendige side. Ud af 57 får var der kun fire, der formåede at redde sig, da stormfloden brød igennem 1. november 2006. Foto: forfatteren, 2. august 2005.

Bag den tre-fire meter høje og ret stejle dæmning strækker der sig en fyldgrav i det meste af dens fulde længde, og graven stod med en tæt skov af tagrør i 2005. Rørene strakte sig også ind over engene langs pumpekanalens brinker og de stadigt eksisterende åbne grøfter. Noget jord var i dyrkning med byg, en smule hvede, wrap og græsning til både får og heste, men der var også masser af brakarealer med tætte bevoksninger af tidsler. I 2005 modtog jordejerne stadig EU-landbrugsstøtte for at braklægge dyrkningsjord. Her var

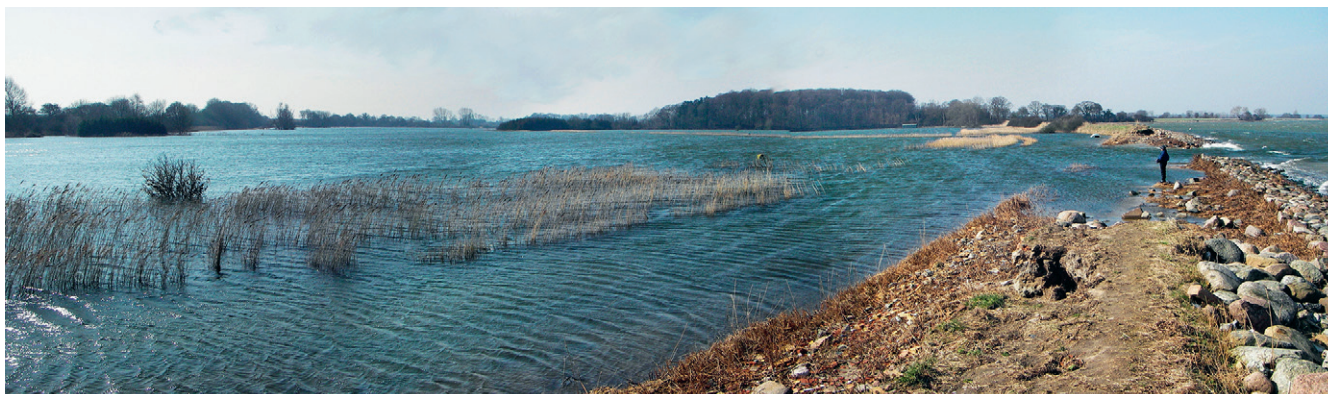
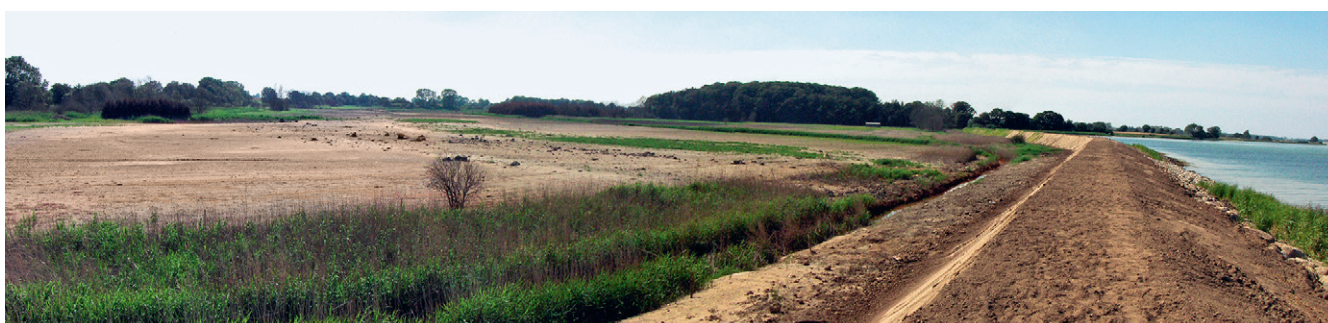
Da de pumpede inddæmningen tør i sommeren 2007, stoppede pumpen til igen og igen med ål. Ude ved gennembruddet havde lystfiskerne gode dage, indtil dæmningen atter blev lukket, og mange ærgrede sig over, at det fine fiskevand ikke kunne bevares. Fotos: Christian Skotte, marts og juli 2007.

Ved Keldervig ramte stormfloden den gamle dæmning med frygtelig styrke. I løbet af nogle timer var der slået et hul, som hurtigt udvidede sig, og næste morgen stod der saltvand på markerne helt op til Kældernæs by.

Keldervig-dæmningen var ødelagt over den 600 meter lang strækning, og den anslåede pris for en genopbygning lå mellem en og to en halv millioner kroner.

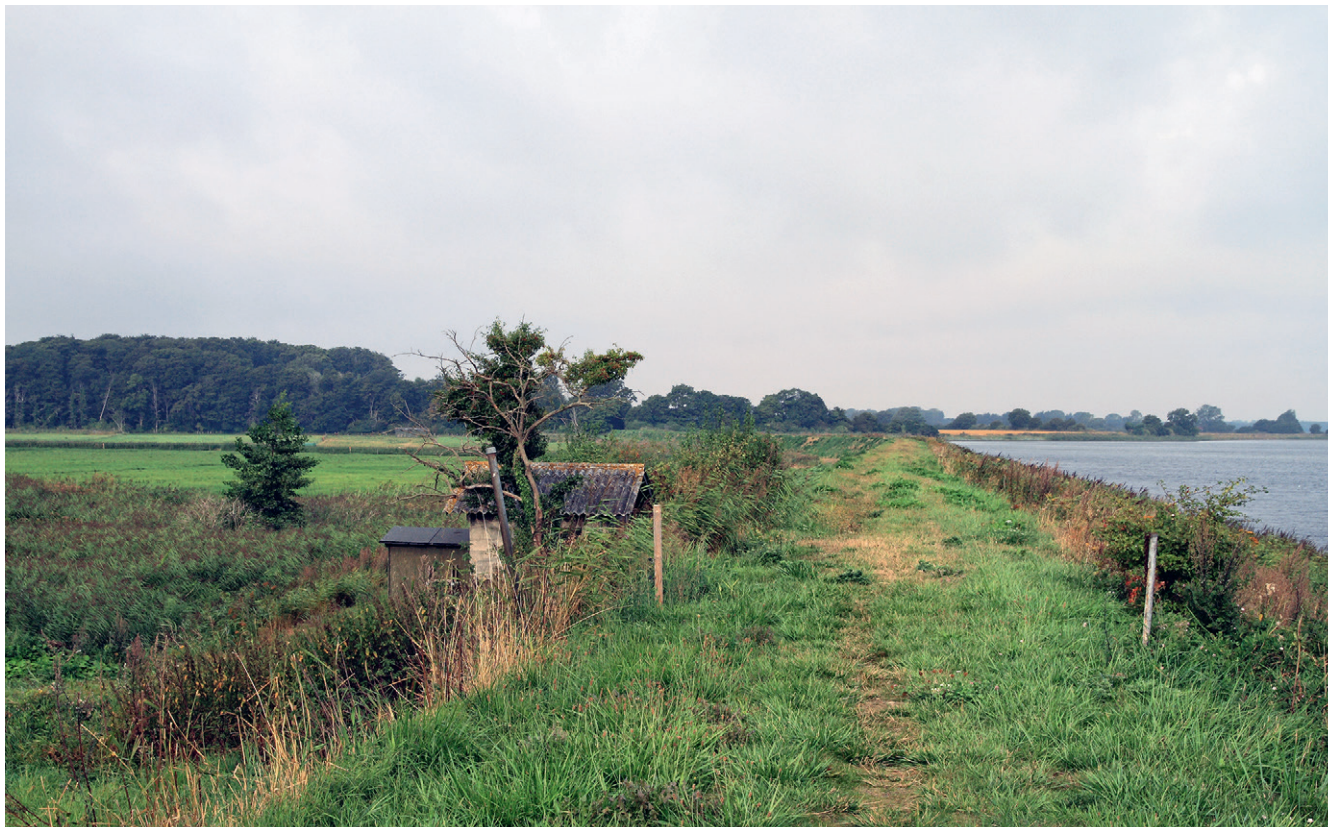
Syv år senere er alle sårene helet, og intet minder om, at den frodiggrønne dæmning var skyllet væk over flere hundrede meter i stormfloden. Umiddelbart nedenfor dæmningsfoden ligger det uanseelige pumpehus, der sørger for at holde det inddæmmede land tørt. Foto: forfatteren 31. august 2013.
