# Eltang Vig var en af landets vanskeligste tørlægninger

Smal vig på 33 hektar ud til Kolding fjord, syv kilometer østnordøst for Kolding by. Inddæmmet i 1872, men med ringe resultat. Kultiveret efter 1943 med betydelig statsstøtte. Dæmningen blev gennembrudt af østenstorm i juli 1978 og ej genopført.

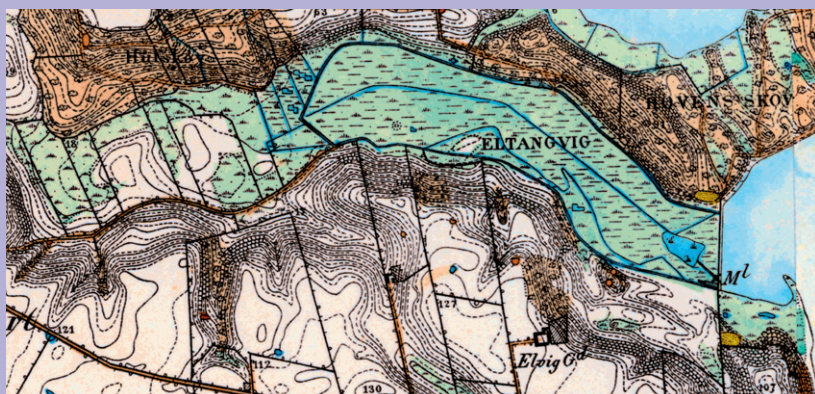
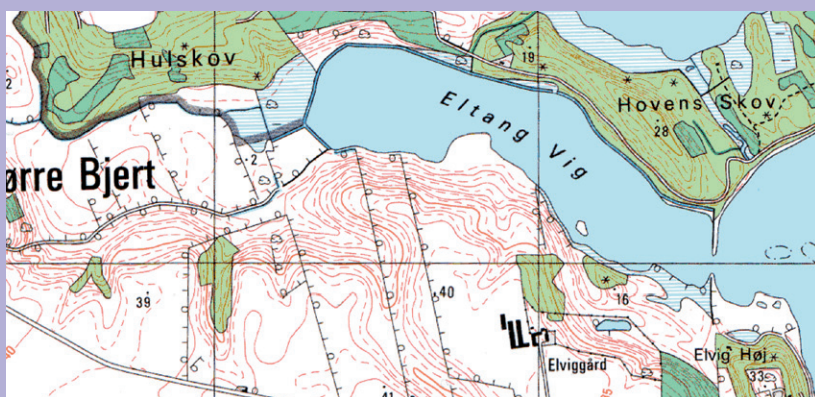
Kortene er fra 1886 og 1989.

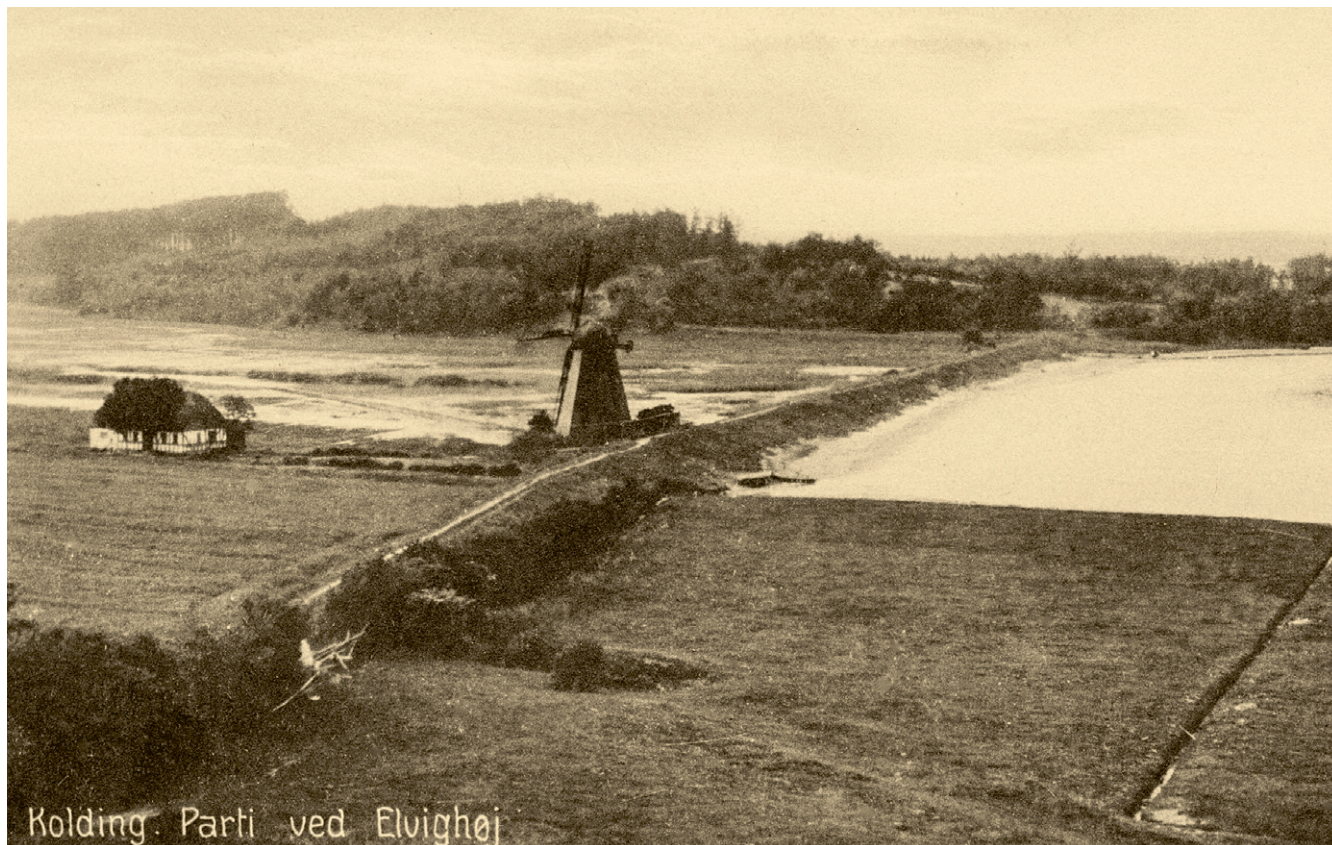
Den 300 meter lange dæmning over Eltang Vig blev opført i 1872, og få år senere blev der opført en hollandsk pumpemølle, som sænkede vandstanden til næsten en meter under daglig vande. Fjordbunden blev omdannet til en hængesæk, og det lykkedes at tilså den bløde bund med græsser, men kun halvgræsser af meget ringe kvalitet slog an. Bunden kunne knap bære mennesker eller dyr. Billedet er fra ca. 1895 og optaget fra Elvighøj på sydsiden. Foto: udlånt af Kolding Stadsarkiv.

dæmning gik i gang allerede i efteråret 1871, men under århundredets store stormflod i november 1872 skyllede det hele væk. Inden udgangen af året var dæmningen dog genopbygget og kanaler og sluse repareret, så man kunne begynde at lede vandet ud gennem frislusen, der åbnede af sig selv ved lavvande.

Imidlertid battede frislusen ikke nok, så snart efter blev der opført en hollandsk pumpemølle. Ved hjælp af en vandsnegl sænkede denne mølle vandstanden til næsten en meter un-

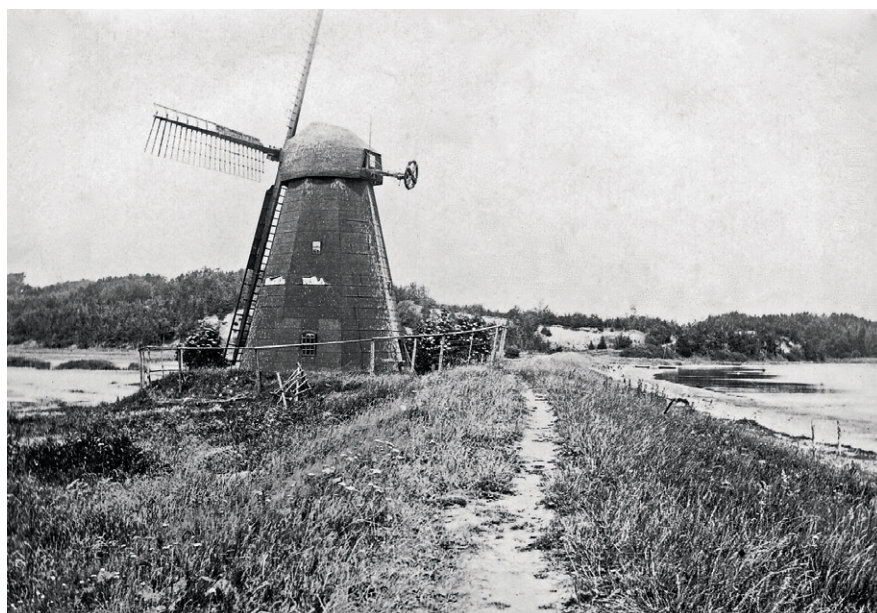
Eltang-møllen er her fotograferet omkring 1895, hvor der foregik arkæologiske udgravninger ved dæmningen. Den hollandske mølle var som type meget udbredt som leverandør af pumpekraft til de mange inddæmninger i 1800-tallet. Foto: udlånt af Kolding Stadsarkiv.

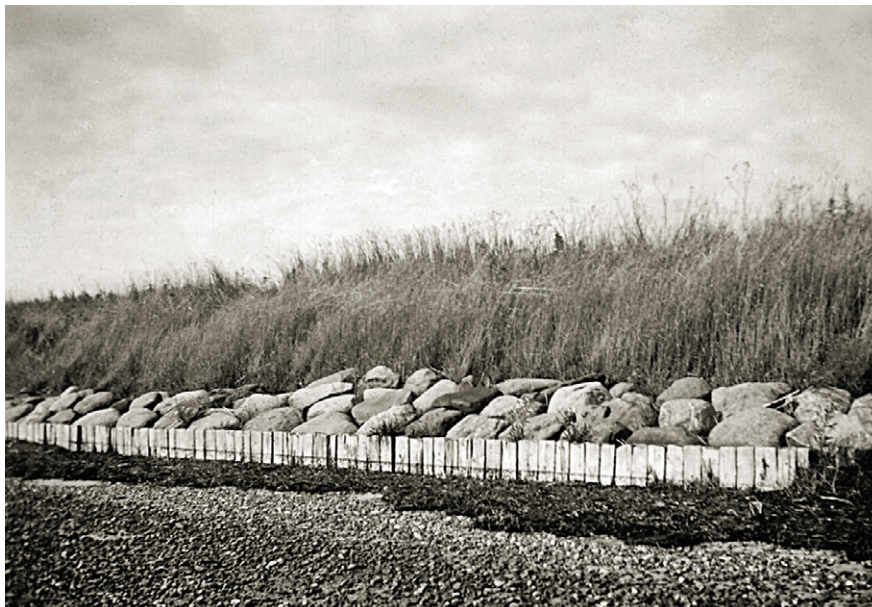
Ved genopbygningen af dæmningen efter 1942 anlagde man et 175 centimeter bredt glacis af sten ud mod fjorden for at beskytte den bløde sandvold. Først måtte der med håndkraft nedbankes 4-5 meter lange pæle, så kun en halv meter ragede op over bunden. Derefter gravede man en rende bag pælene, fyldte den op med ral og lagde store kampesten ovenpå. Stenene blev sejlet ind til en interimistisk bro af en stenfisker. Arbejdet varede ni uger, men trods den omhyggelige anlægsteknik var dæmningen allerede 10 år senere sunket meget, fordi fjordbølgerne ved højvande slog op bagom stenene og vaskede ral og sand bort. Foto: Tove Boserup, 1956.

Man forventede, at arbejdet ville være afsluttet 1. oktober 1943. Sådan kom det dog ikke til at gå. Den nye dæmning, der var opført af sand fra en nærliggende grusgrav inde i Hovens Skov, blev beklædt med græstørv, men allerede året efter måtte den forstærkes med et 175 centimeter bredt stenglacis ud mod fjorden.

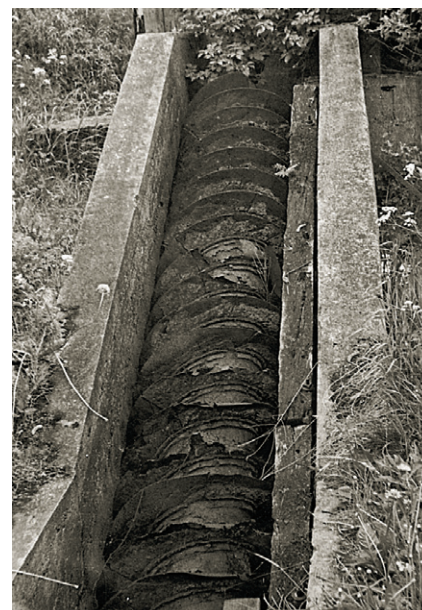
Den gamle vandsnegl, der havde været i brug helt frem til 1942, lå delvis ødelagt ved dæmningen i sommeren 1956. Princippet i den såkaldte Archimedes' skrue går ud på, at sneglen ved sine roterende bevægelser hæver vandet så højt op, at det af sig selv kan løbe ud i fjorden. Foto: Tove Boserup, 1956.

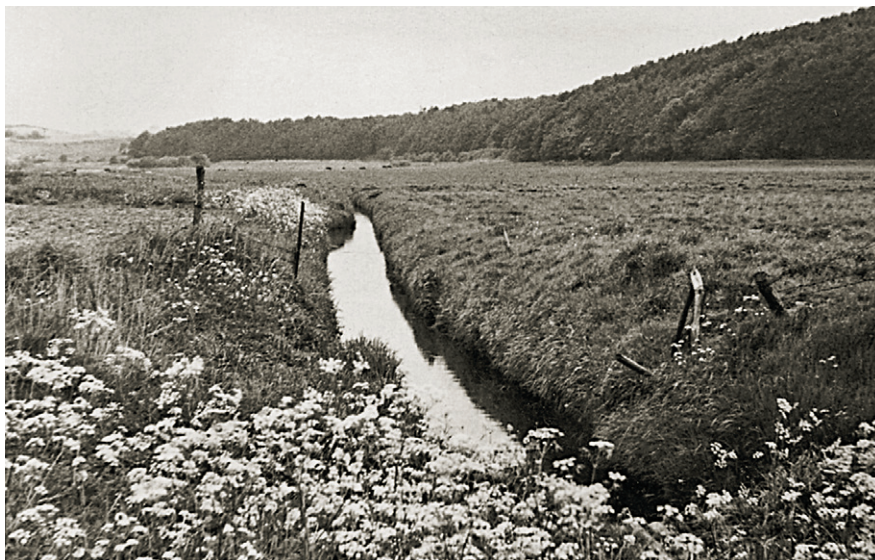
Ned gennem de dræned enge i vigen løb den centrale afvandingskanal, der førte vandet frem til dæmningen, som billedet er taget fra. På de sidste 10 meter frem til pumperne var kanalen rørlagt. Billedet er formentlig optaget i sommeren 1956. Foto: Tove Boserup, 1956.

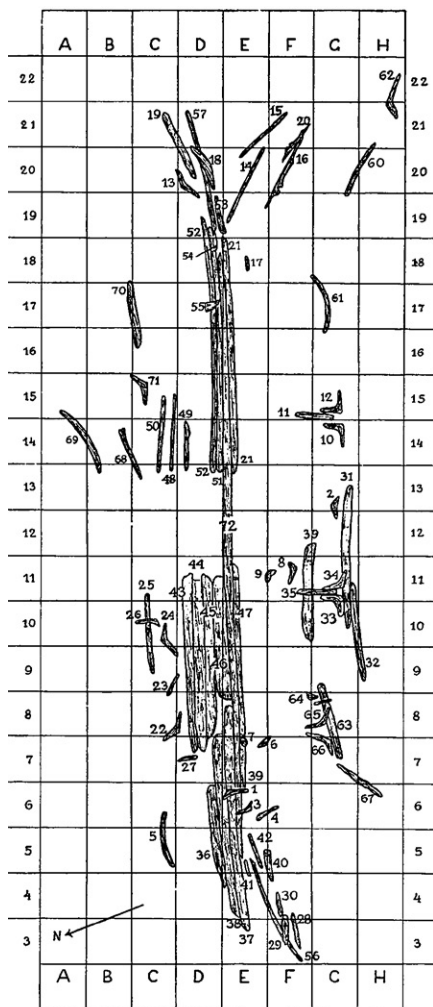
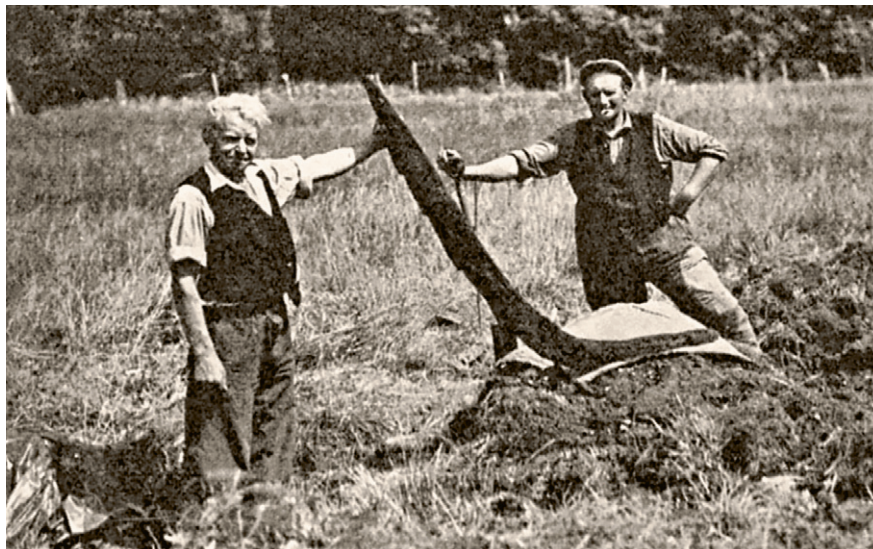
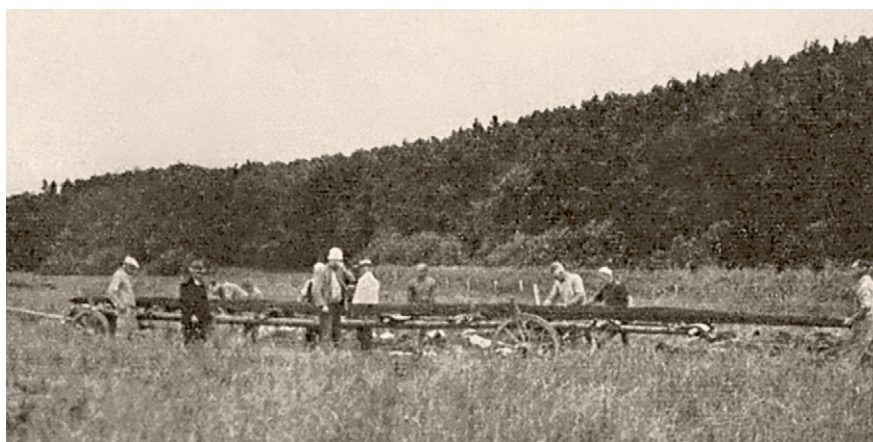
Eltangskibet blev opdaget i 1943, men selve udgravningen foregik først i sommeren 1947. Fundet blev stykke for stykke omhyggeligt indtegnet i en opmålingsplan (tv.), hvor hver rude i nettet udgjorde en kvadratmeter. Det kraftige, krumvoksede spantestykke, som de to mænd fremviser (øverst th.), har nr. 69 i kvadratplanen, hvor det ligger i kvadranterne A-B og 13-15. Den 13 meter lange egekøl blev transporteret op fra engen i et stykke, men ikke uden besvær. Ved hjælp af lange granstammer og en skovvogn lykkedes det at konstruere et specialkøretøj, som ti mand kunne løfte kølen op i (nederst th.). For at få vognen ud til fundstedet og tilbage igen måtte der lægges særlige plankebroer over grøfter og kanaler, og da heste ville synke ned i den fugtige eng, fik man en jeep til at trække vognen ind på det faste land. Fotos: KUML 1952.

Eltangskibets alder er i dag dateret til ca. 1140 ved hjælp af årringene

i egetømmeret. Planker og køl var af eg, og skibet har haft sideror ligesom vikingeskibene. Det har været tale om et højmiddelalderligt lastskib på 18 meters længde, der i det norrøne sprog også blev betegnet som en »austfararknorr«.

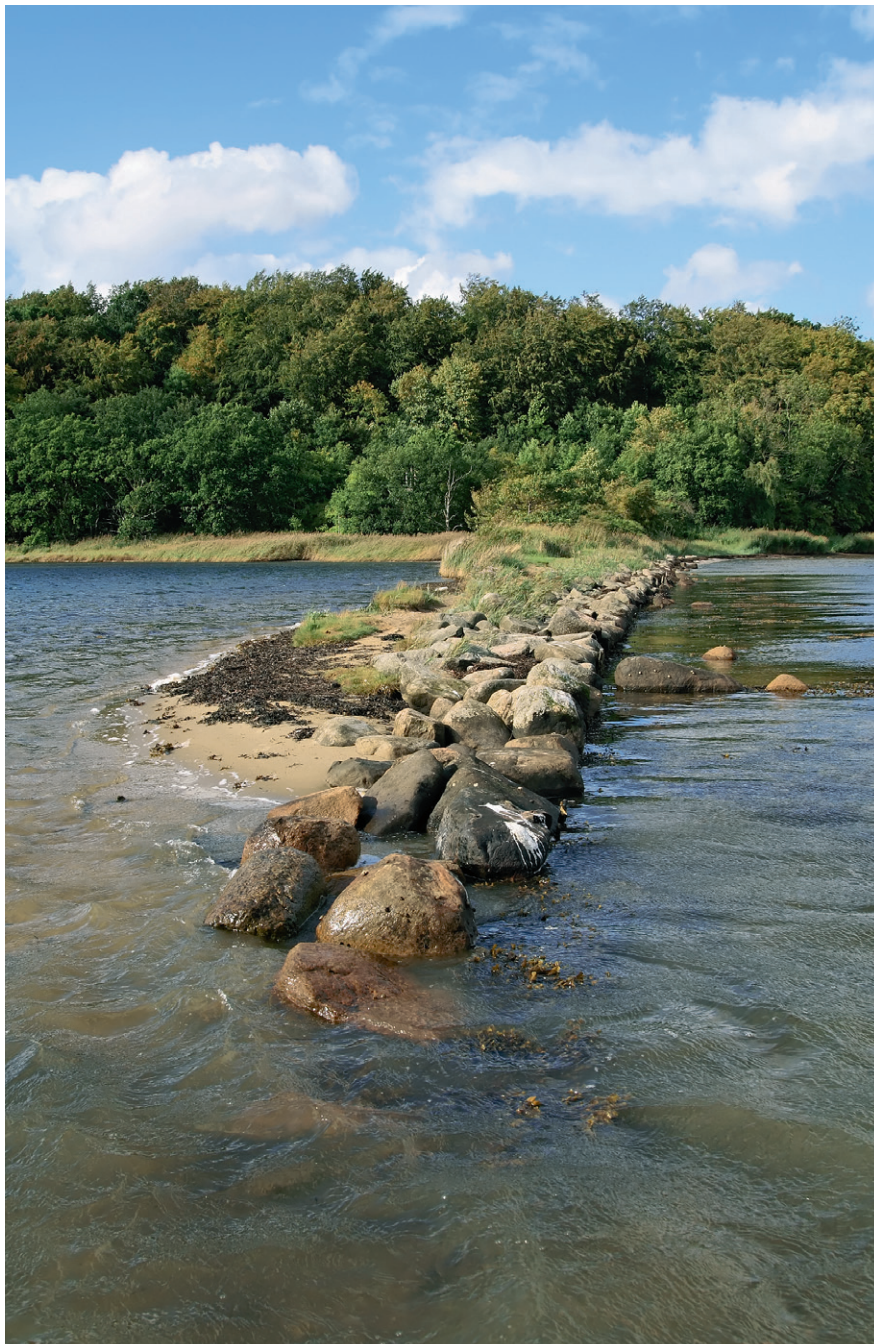
Resterne af dæmningen ligger i dag ved indsejlingen til den idylliske, lavvandede fjordarm. Dæmningen udgår fra Hovens Spejdercenter på nordsiden, hvor danske drenge- og pigespejdere siden 1947 har hygget sig med alskens friluftaktiviteter. Billedet er taget fra syd mod nord.
