# Millionstøtte sikrede Pøl og Uføret mod havet

## Pøl og Uføret (Birkepøl)

Oprindeligt strandlagunesø med lavtliggende strandenge på knap 200 hektar mellem Skovby og Lysabild i sydøsthjørnet af Als.

Inddæmmet og pumpet tørt med statslig millionstøtte i årene 1943–1948.

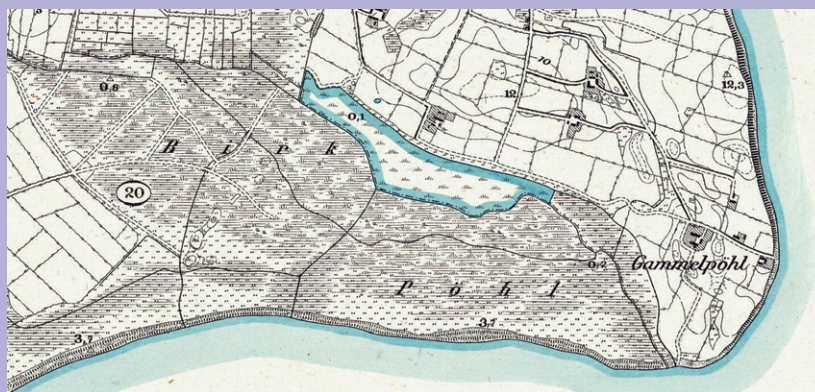
Kortene er fra 1877, 1925 og 1994 (de røde cirkler markerer syv vindmøller).

Derimod tyder intet på, at der blev opført nye regulære diger eller dæmninger. Ej heller synes der at have været anvendt vindkraft til at pumpe med. Hele dette design fremgår af kortet fra 1925.

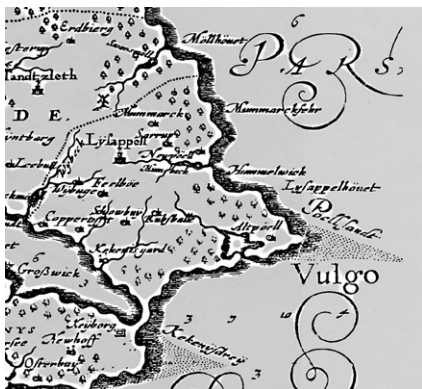
Dette kort er dateret 1649 og viser Pøl som en strandlagune med tydelig forbindelse til havet. Det er baseret på et kobberstik efter Johannes Meijers tegning og trykt i 1652 i Danckwerths Landesbeschreibung. Områdets fortid som havbund kommer for dagen, når kanalerne renses op. I det opgravede materiale ses skaller fra forskellige saltvandsmuslinger, bl. a. hjertemusling og sandmusling samt mange strandsnegle.

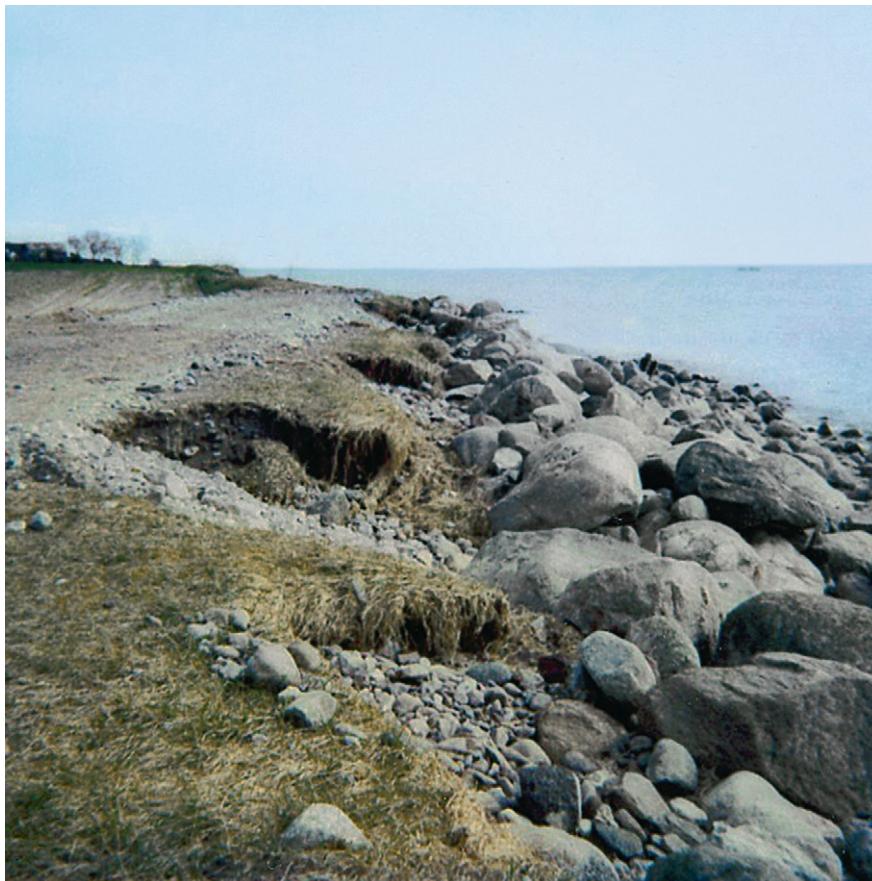
Dæmningen viste sig at være fejlplaceret. I iveren efter at få så meget land med som muligt havde man fået lagt den for langt ude. Havet gnavede derfor uafslutteligt løs, især i den østre ende, hvor dæmningsbrud truede flere gange. Årstallet for billedet er ikke kendt, men det antages at være en gang i 1960'erne. Foto: Lysabild Sognearkiv.

Blot få år senere skulle det vise sig, at den kostbare dæmning var fejllaceret i forhold til havets dynamiske kræfter ud for sydøstkysten af Als.

Kystlinjen ud for landvindingslagets østlige område har været under tilbagerykning gennem flere hundrede år. Ud for Pøls Rev havde kysten trukket sig ca. 125 meter tilbage siden 1870, hvilket var berigtiget i matriklen. Det havde medført en udfaldning af kysten på en strækning over ca. 640 meter af Pøl Revs landsokkel.

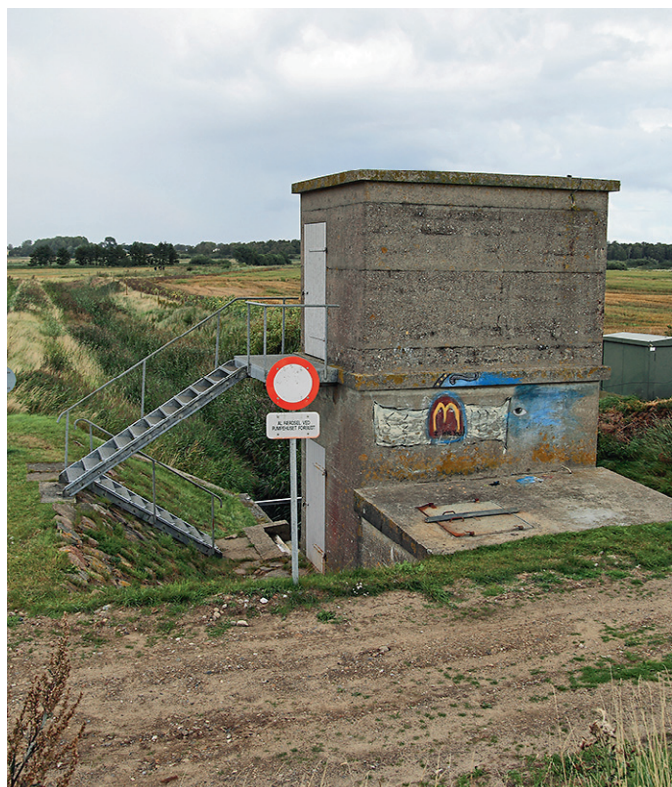
Det betonstøbte pumpehus fra 1941 rummede to lukkede skruepumper, der havde en samlet ydeevne på 700 liter i sekundet ved en løftehøjde på 1,35 meter. Pumperne var med elektriske motorer og fungerede med automatisk drift.

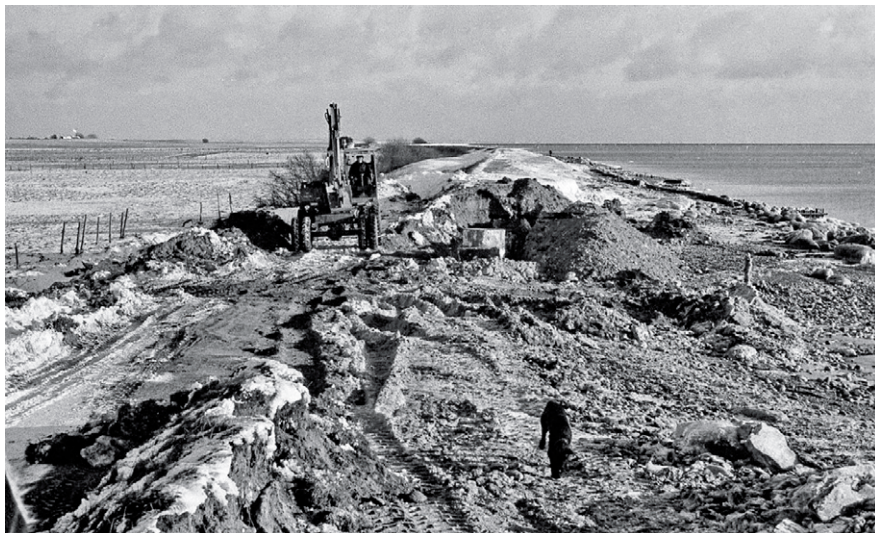
Vinterstormens rasen i juledagene 1978 forrettede store skader i det sydlige Danmark, hvor bl.a. Kegnæs var isoleret fra omverdenen i flere dage (læs mere i artiklen om »Hartsø«). Også Pøldæmningen blev hårdt angrebet, og bølgerne var lige ved at slå hul i dæmningen. Landmændene gik strandvagt derude i to døgn, mens toppen af bølgerne slikkede ind over dæmningskronen, så der løb strimer af saltvand ned af indersiden. 80 meter af den østligste ende af diget blev ædt af havet, fortæller et øjenvidne fra dengang. De omfattende skader måtte straks udbedres i det nye år med en serie cementbrøndringe som kerne i dæmningen. Fotos: Lysabild Sognearkiv.

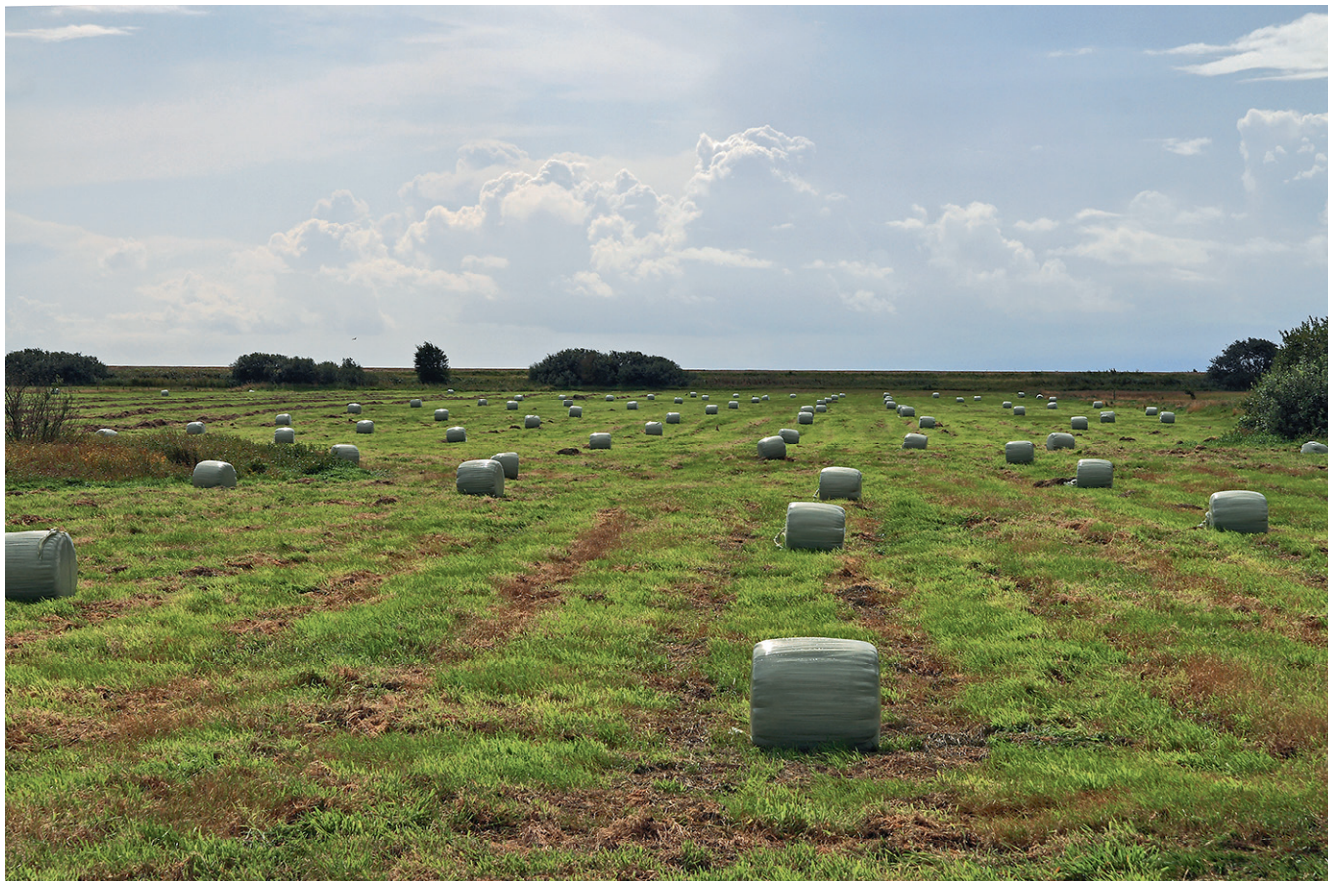
Hele Pøl-området er udgrøftet med landkanaler og pumpekanaler, der tilsammen måler mindst 8500 meter. Også rødræning er taget i brug, og i den østlige del af området dyrkes der korn. På de mere fugtige parceller i vest er det især wraphø, der høstes.

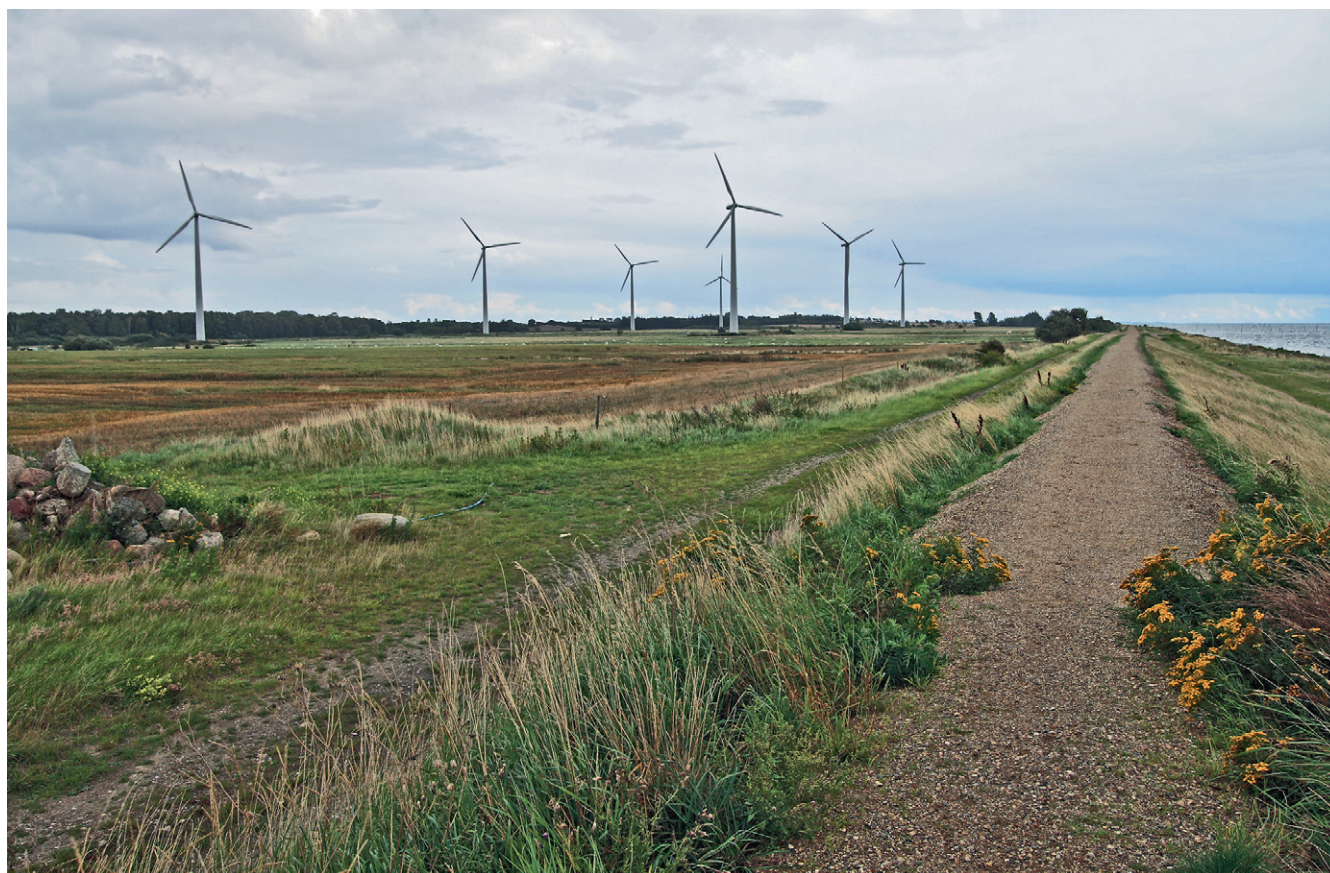
Havdæmningen fra 1941 havde en længde på 3260 meter. Kronehøjden var 3,5 meter over havet, men den er flere gange i tidens løb blevet overskyllet. Dæmningen forstærkes løbende, og kronehøjden øges gradvis med et lag stabilgrus, som det fremgår af billedet fra maj 2011.
