# Inddæmningen ved Saksfjed blev en kostbar fejltagelse

## Saksfjed Inddæmning

Inddæmmet havområde på 1100 hektar, otte kilometer sydøst for Rødby. Jordbunden består helt overvejende af sand, der ikke kan dyrkes.

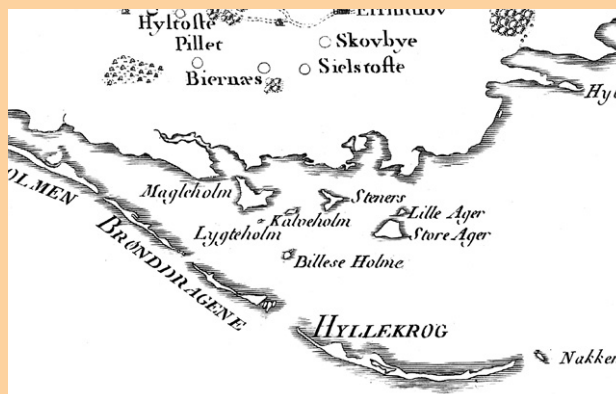
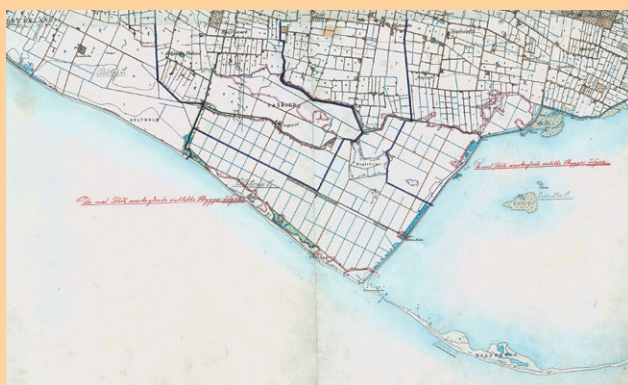
Kortene er fra 1776, 1889 og 1995.

Efter stormflodskatastrofen i november 1872 blev Lollandsdiget ved Saksfjed bygget på tværs af øerne Tjørnebjerg og Brunddragene og derfra mod nordøst til Lundehøje og Errindlev.

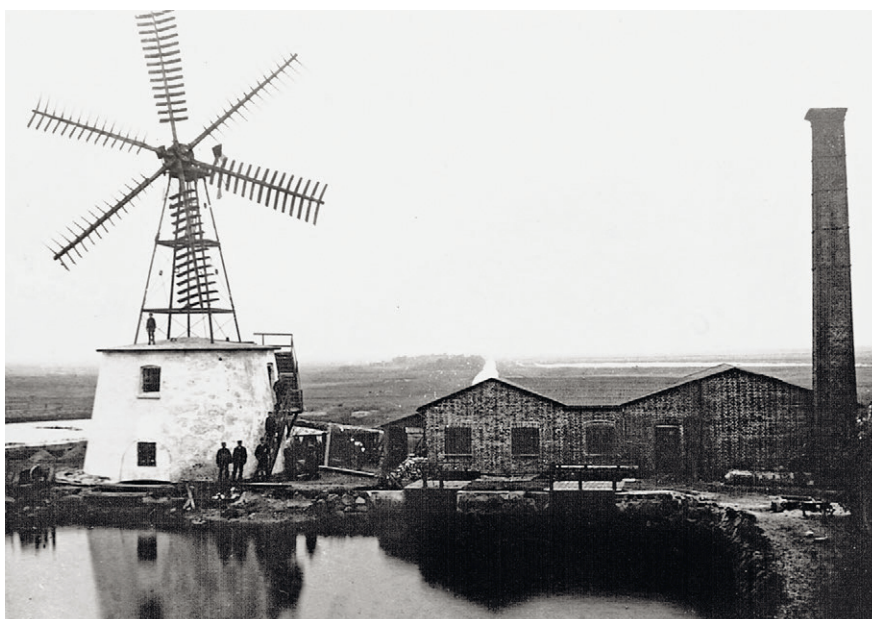
Den første mølle ved Billitse kunne overhovedet ikke klare udpumpningen af vand fra de mange tusinde hektar i det inddæmmede område og tilgrænsende opland. Heller ikke dampmaskinen i bygningen til højre kunne afhjælpe problemerne ved pludselig tøbrud eller kraftig nedbør. Foto: Rødby Lokalhistoriske Arkiv, årstal ukendt.

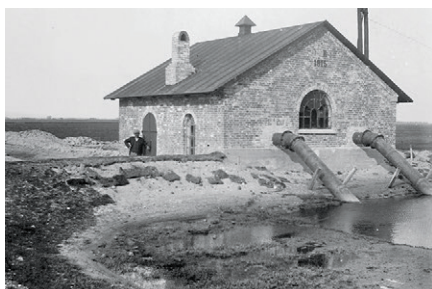
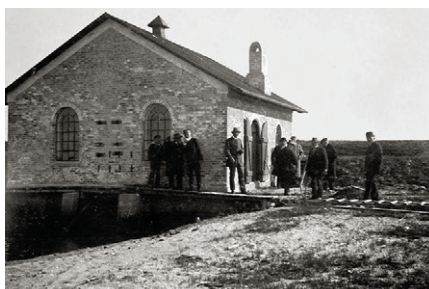
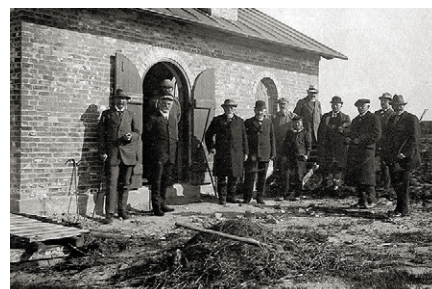
Pumpestationen ved Strandholm-inddæmningen blev bygget i 1915 i protest mod den mangelfulde indsats ved Billitse, men Strandholm-pumpen blev aldrig nogen succes. Efter 1928 gik man tilbage til den gamle ordning med udpumpning af alt vand fra både Strandholm-inddæmningen og Saksfjed gennem Billitse Pumpestation. Fotos: H.M. Markersen.

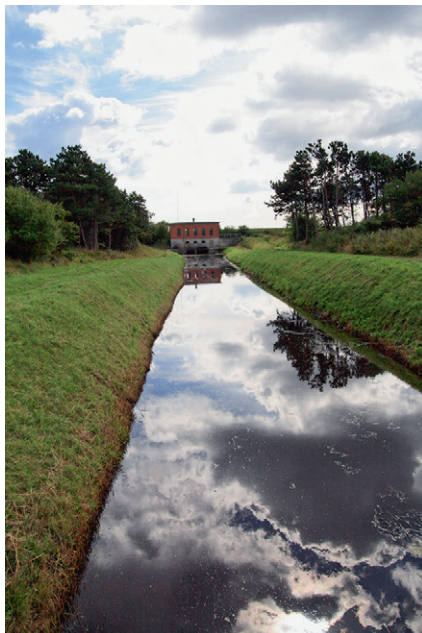
Den brede kanal op til Billitse Pumpestation fungerer som et pumpedbassin, hvor en vis mængde vand får lov at ophobes, før det pumpes ud.

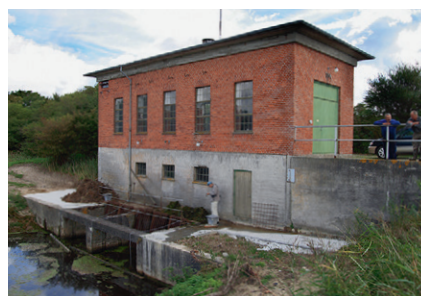
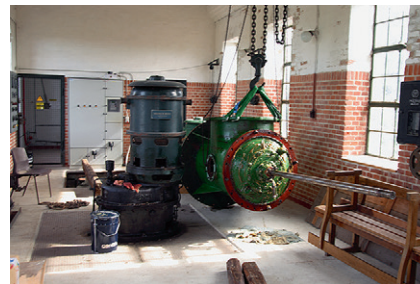
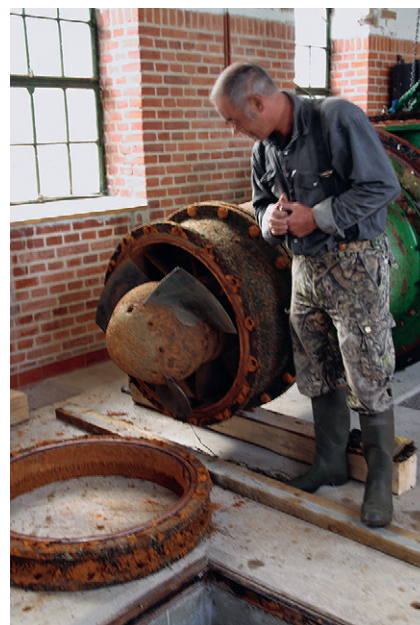
Det statelige pumpehus er opført med betydelig offentlig støtte i slutningen af 1950'erne. Arkitekturen er typisk for ingeniør H.N. Markersen i Rødby, der aldrig gik af vejen for at tilføje en ekstra æstetisk detalje eller to til det funktionelle byggeri.

Efter 28 års pålideligt arbejde skulle Billitse pumperne have et eftersyn i september 2010, og når man overværer et sådan servicetjek, forstår man bedre, at der altid skal være højt til loftet i et pumpehus.

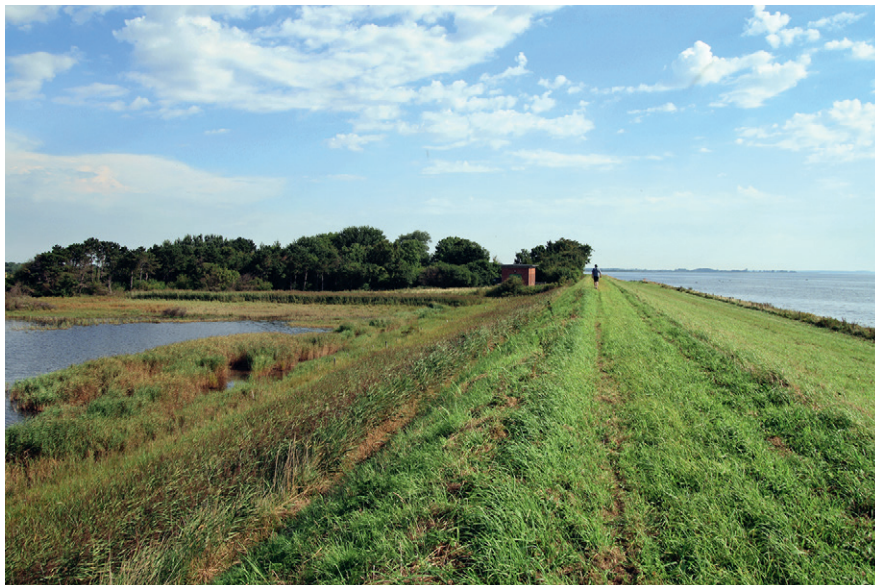
Pumpehuset ved Billitse ligger nogenlunde der, hvor Lollands-diget ramte fastlandet ude fra Brunddragene i 1875. Til højre ligger Østersøen og til venstre aner man Fugleværnsfondens vådområde.
