# Føns Vang blev omskabt til Fyns næststørste sø

## Føns Vang

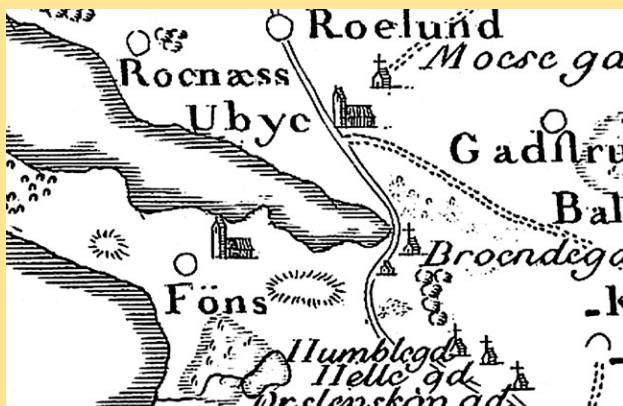
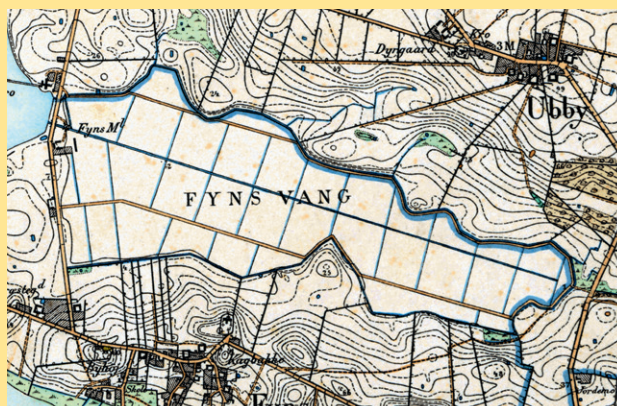
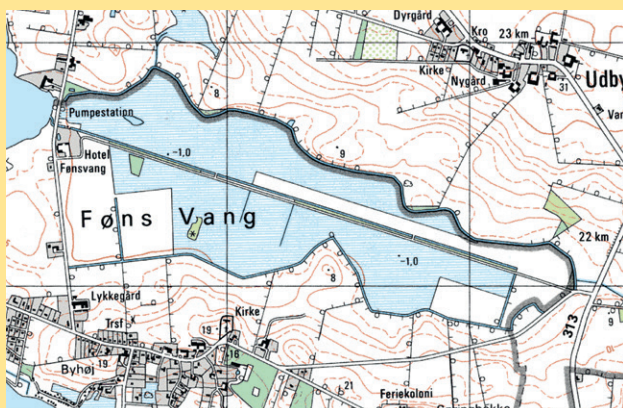
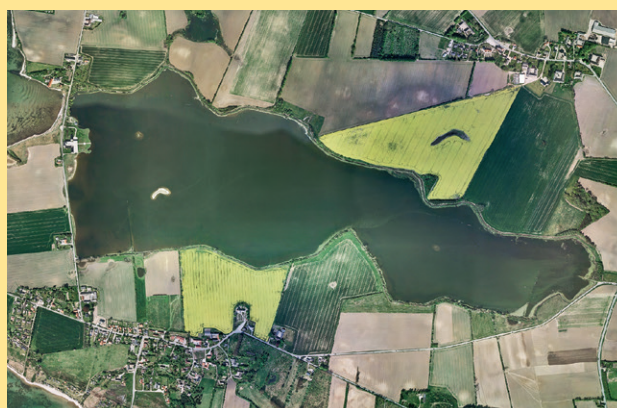
I slutningen af 1700-tallet blev den inderste del af Gamborg Fjord, ni kilometer sydøst for Middelfart, afsnøret med en vejdamning ved Ronæs. Derefter tørlagt og gradvis kultiveret i løbet af 1800-tallet. Endegyldigt drænet i 1938.

Gradvis forsumpning frem til 2005, hvor Fyns amt genskabte det 110 hektar stort engområde som Fyns næststørste sø.

Kortene er fra 1780, 1907, 1990 og 2008.

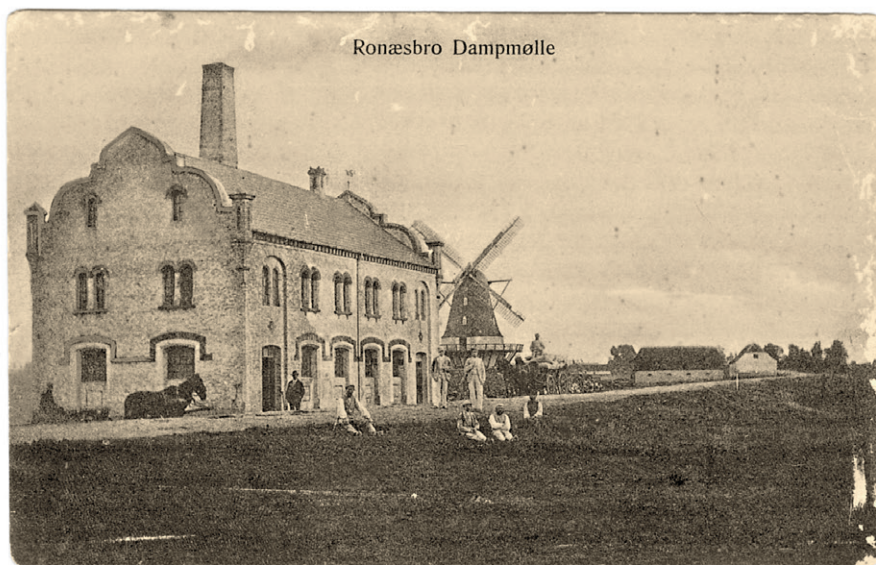
Det tidligste foto af industrianlægget ved Føns Vang viser også den hollandske vindmølle, der blev opført i 1861 som supplement til den dampdrevne pumpemølle. Trods det imponerende bygningsværk ydede den dampdrevne pumpe blot 10 hk. Ingen af bygningerne er bevaret, bortset fra fundamentet til vindmøllen. Hotellet »Sophienlyst Slot«, der i dag ligger som nærmeste nabo til mølleruinen, er trods navnet og den middelalderlige arkitektur blot et luksuriøst kæmpesommerhus fra 2001, der udlejes til større grupper og virksomheder. Foto: Privateje.

Denne gang var det en ottekantet, hollandsk vindmølle med »tvende skruer til udpumpning af en tilstødende sø«, der skulle forsikres. Udover vandsneglene drev vindmøllen også et par kornkværne. Fundamentet fra denne mølle er bevaret frem til vore dage som en stor grå cementklods med årstallet »1861« præget i cementen.

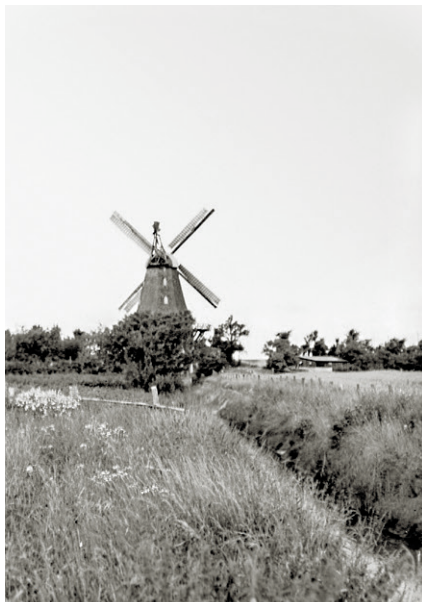
Geografen Einar Storgaard cyklede rundt på Fyn og Sjælland i 1941 for at fotografere datidens mange igangværende landvindingsprojekter, og han lagde også vejen forbi Ronæs Bro og Føns Vang. Syv år senere brækkede man møllen ned, efter at den havde miste en vinge. Foto: Einar Storgaard, 1941.

Vindmøllen holdt noget længere, faktisk helt frem til 1948, hvor den mistede den ene vinge. Da den ikke længere var tidssvarende, blev den brækket ned, men selve møllekroppen og fundamentet fik lov at blive stående.
