# Væth-bønderne tabte millioner på engprojekt

## Væth Enge

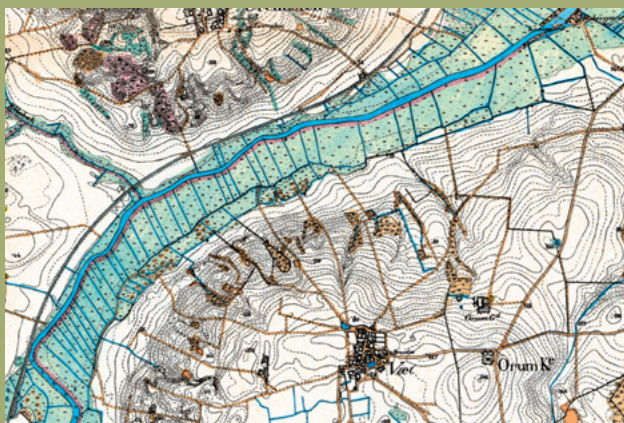
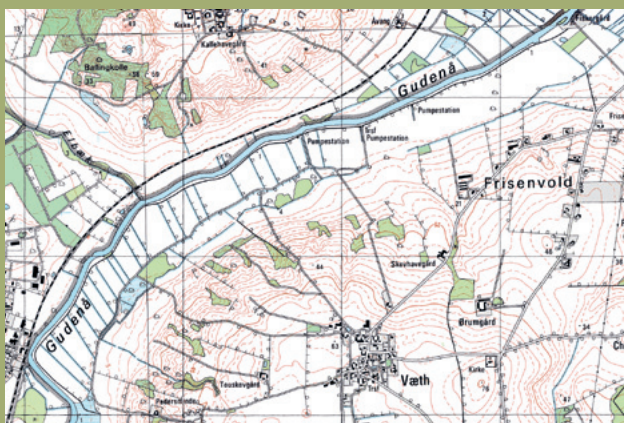
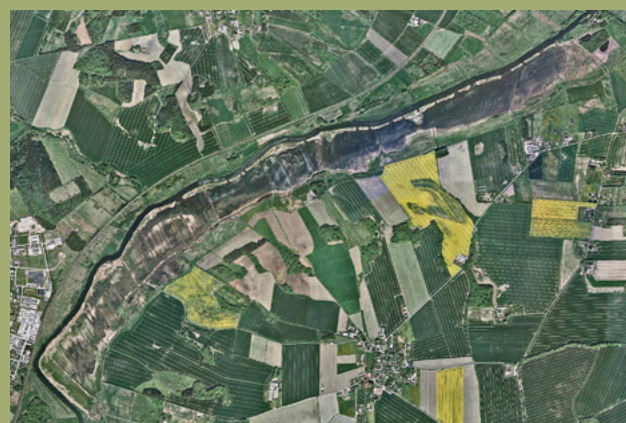
Kun adgang til fods eller på cykel ad områdets markveje. Rigt fugleliv. Kortene er fra 1878 og 2001, mens COWI-ortografiet er fra 2008.

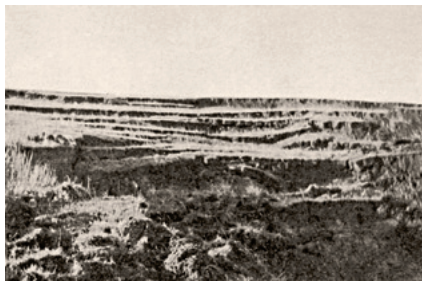
Manglende jordbundsundersøgelser i Væth Enge gav ubehagelige overraskelser og ekstra regninger. Nogle steder var der nærmest flydejord, så græsmarkerne skred ud over større arealer, når der blev gravet. Foto: Hedeselskabet, 1925.

Jordbunden havde vist sig at være af en helt anden beskaffenhed, end den kvalitet Hedeselskabet betegnede som klæg og anvendelig til digefyld. Over strækninger på flere hundrede meter stødte entreprenøren på flydesand, så fyldgraven måtte flyttes længere ind i land eller erstattes af en rørledning. Alt sammen tiltag der kostede ekstra.

Samtidig måtte Hedeselskabets ingeniører se i øjnene, at fyldjorden, der var anvendt til diget, ændrede egenskaber, så snart den blev udsat for luftens kemiske påvirkninger. Den klæg, som blev betragtet som tæt og vandstandsende, forandrede fuldstændigt struktur, når den blev gravet op. Jernforbindelserne i jorden iltedes med det resultat, at fyldet blev porøst og storkornet – og derfor komplet uegnet til at bygge diger af.

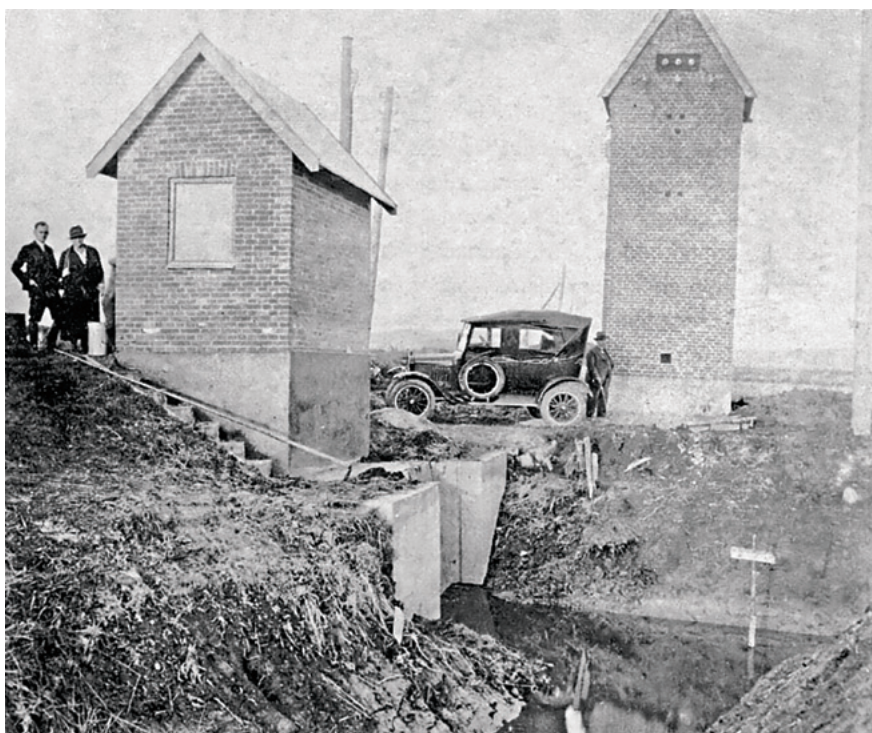
Efter nogle års bitter strid forsonede lodsejerne sig dog med Hedeselskabet, som i 1934 var entreprenør på opførelsen af et helt nyt pumpehus (tv.) med tilhørende transformatortårn (th.). Længst til venstre står Hedeselskabets ingeniør Frode Ebert i samtale med »oppositionens« talsmand, gårdejer Jacob Ravn Christensen. Foto: Hedeselskabet, 1934.

I 1934 blev Gudenåen uddybet og ud for Væth Enge lagde man det opgravede fyldmateriale op som forstærkning af diget. Samme år var forholdet til Hedeselskabet bedret så meget, at selskabet byggede en helt ny pumpestation i røde mursten for lodsejerne.

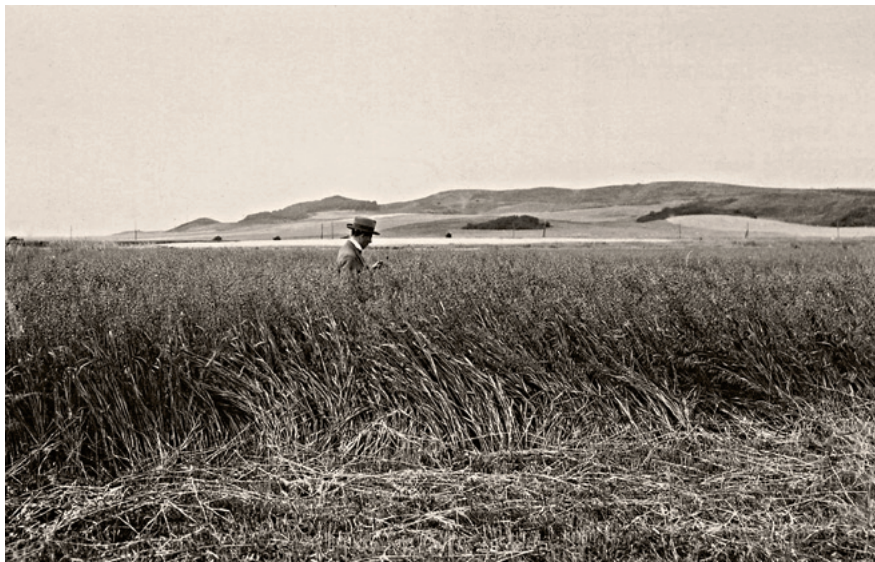
De højereliggende marker gav udmærkede udbytter, da Hedeselskabet først havde afleveret projektet til lodsejerne i 1926, men prisen havde været skyhøj. Ud til åen var der dog til stadighed problemer med dyndjord og moseagtig bund. Foto: Hedeselskabet, 1926.

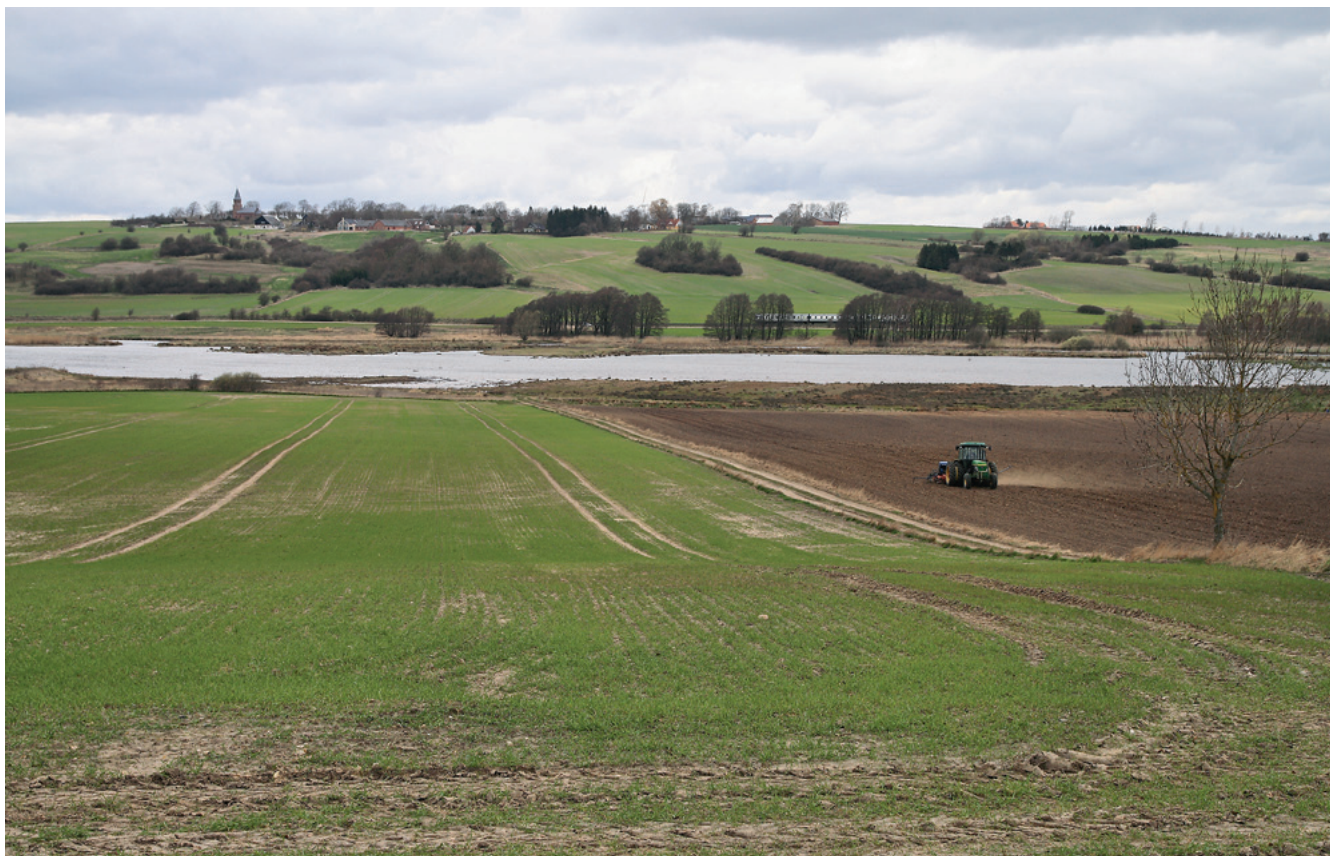
Udsigt mod nord fra Væth-siden viser det skrånende terræn og den nye, langstrakte engsø langs Gudenåen. Diget mod åen er bevaret, men gennembrudt flere steder for at lede vand ind i søen. Digestumperne ligger som småøer mellem sø og å. De gamle pumpestationer er helt fjernet. På nordsiden af Gudenåen stiger terrænet op mod den lille landsby Grensten. Foto: forfatteren, 17. april 2010.

I 2007 blev pumperne slukket og fjernet, samtidig med at dræn og kanaler blev sløffet, og der blev lavet »huller« i diget mod Gudenåen. Derefter opstod engsøen af sig selv.
