# Bovlundploven vendte op og ned på Nees Vig

## Nees Vig

Inddæmmede vig på 35 ha, nær Karby på det sydvestlige Mors. Inddæmmede fra 1863, men atter oversvømmet efter stormflod i 1895. Pumpet tørt efter 1928, men først kultiveret i 1953 med støtte fra Statens Landvindingsudvalg. Kortene er fra 1882 og 1988. Morsø Kommune. Koordinater: 6288640, 471808.

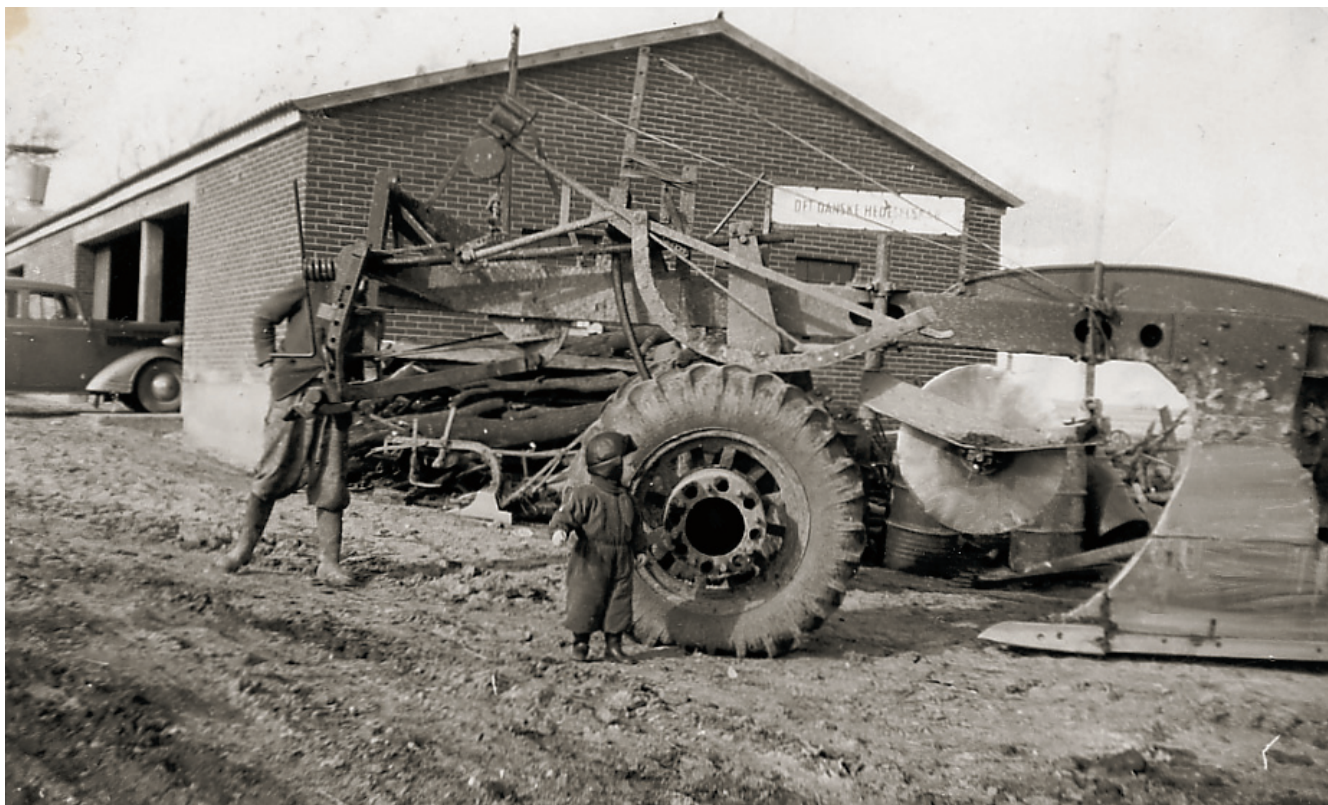
Boulundploven fra den danske fabrik af samme navn var Hedeselskabets stolthed og blev betragtet som lidt af et mirakelredskab. På det aflange hvide skilt øverst på ploven stod der »Det danske Hedeselskab«, så ingen kunne være i tvivl om ejeren. Ploven står her parkeret foran maskinhuset på Enggård, hvor Jens Rokkjær og en lille nevø inspicerer den. Foto: udlånt af Karen Rokkjær.

Den unge Jens Rokkjær var »pavestolt« af de to dieseldrevne traktorer med hver 70 hk, der trak kæmpeploven henover engene. Her skete virkelig noget. Ploven efterlod sig en fure på 80 cm i dybden og 125 cm i bredden, og op kom det frugtbare, lerholdige dynd fra den tidligere fjordbund.

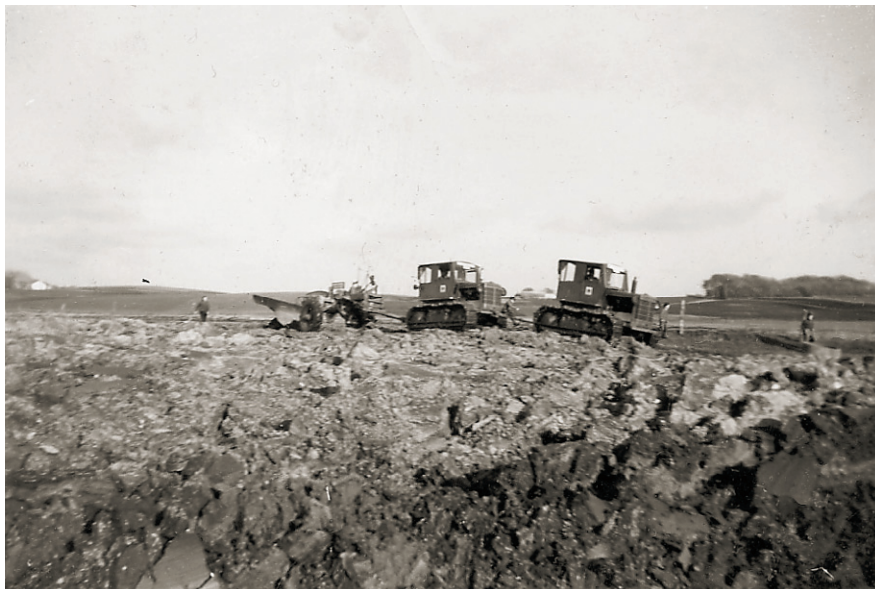
To bæltetrucke traktorer med hver 70 Hk skulle der til for at slæbe den store plov gennem den jomfruelige fjordbund. Ploven gik ned til 80 cm og efterlod en fure på 125 cm, men det kneb med farten, så ofte blev furerne blot stillet på højkant. Det var noget af et arbejde at jævne ud efter en sådan pløjning, og ikke alle traktorer havde et fortøj, der kunne holde til den hårde medfart. Foto: udlånt af Karen Rokkjær.

Helt uden problemer var det imidlertid ikke at kultivere den gamle fjordbund. Det kneb med at få fart nok på ploven, så alt for ofte blev furerne kun stillet på højkant. Jens Rokkjær og de andre landmænd havde deres besvær med at harve og finde lejen i de dybe furer, så der kunne skabes et rimelig jævnt såbed, men det lykkedes da. Den oppløjede jord havde et meget højt kalital, helt op til 36 pct., samt et jævnt fordelt lag muslinge- og østersskaller, så udgifter til både kaligødning og kalk kunne spares i lange tider.

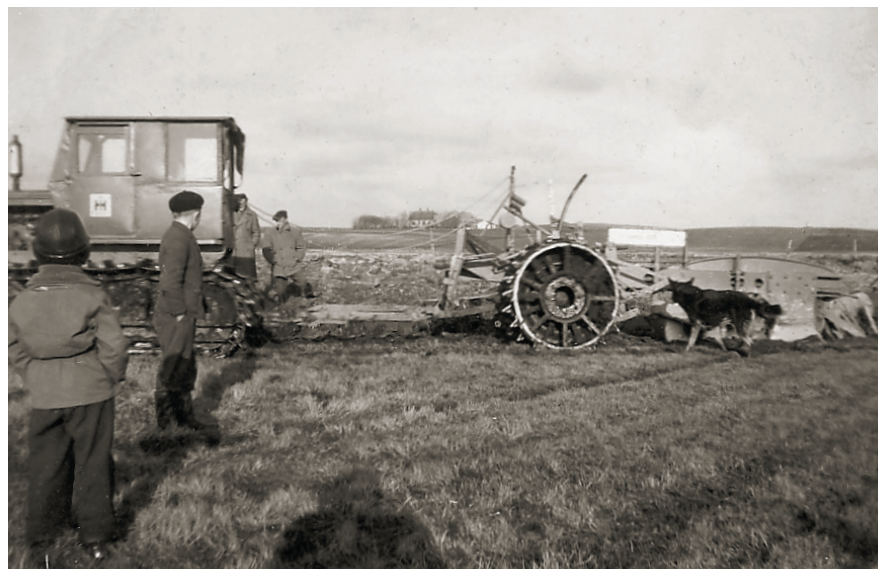
Bovlundploven havde plovskær større end en schæferhund, og det var noget af et tilløbsstykke, når Hedeselskabet ankom med monsterploven. I dag kan man se et eksemplar af den navnkundige plov i Kongenshus Mindepark vest for Viborg. Foto: udlånt af Karen Rokkjær.

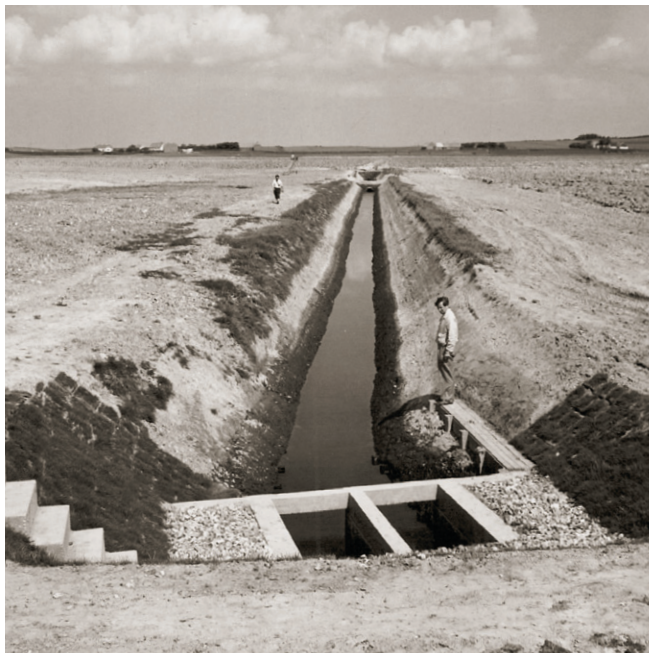
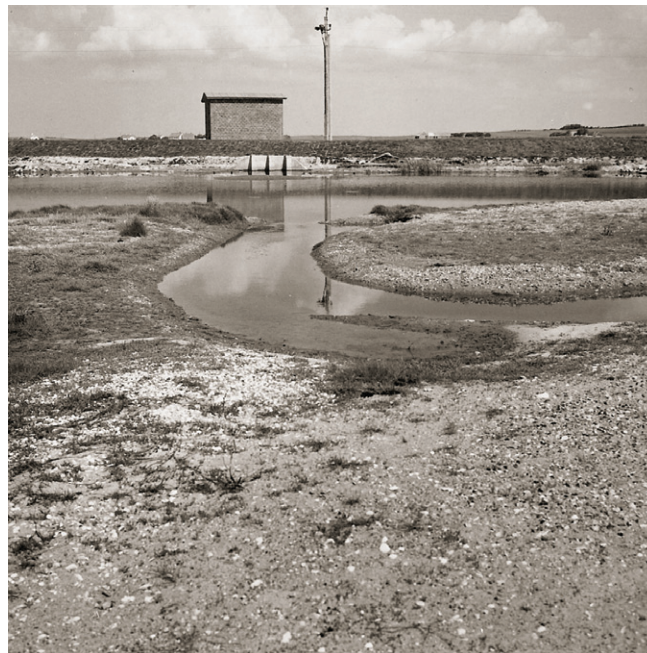
Den snorlige centralkanal blev gravet bredere og uddybet (billedet til venstre), så de nye Lykkegård-pumper kunne tage fat og pumpe vigen tør. Udenfor dæmningen (billedet til højre) var der allerede i 1954 et pænt stykke bevokset »forland«, så der måtte også her graves en afløbskanal ud til Limfjorden. Begge fotos er fra sommeren 1954, hvor udtørringen netop var gennemført, og kultiveringen kunne begynde. Foto: Hedeselskabet.

Dernæst blev den 200 meter lange, centrale landkanal udvidet ned gennem området. Den blev gravet dybere og bredere, så den kunne lede drænvandet frem til de nye pumper, som skulle løfte vandet ud i vigen.

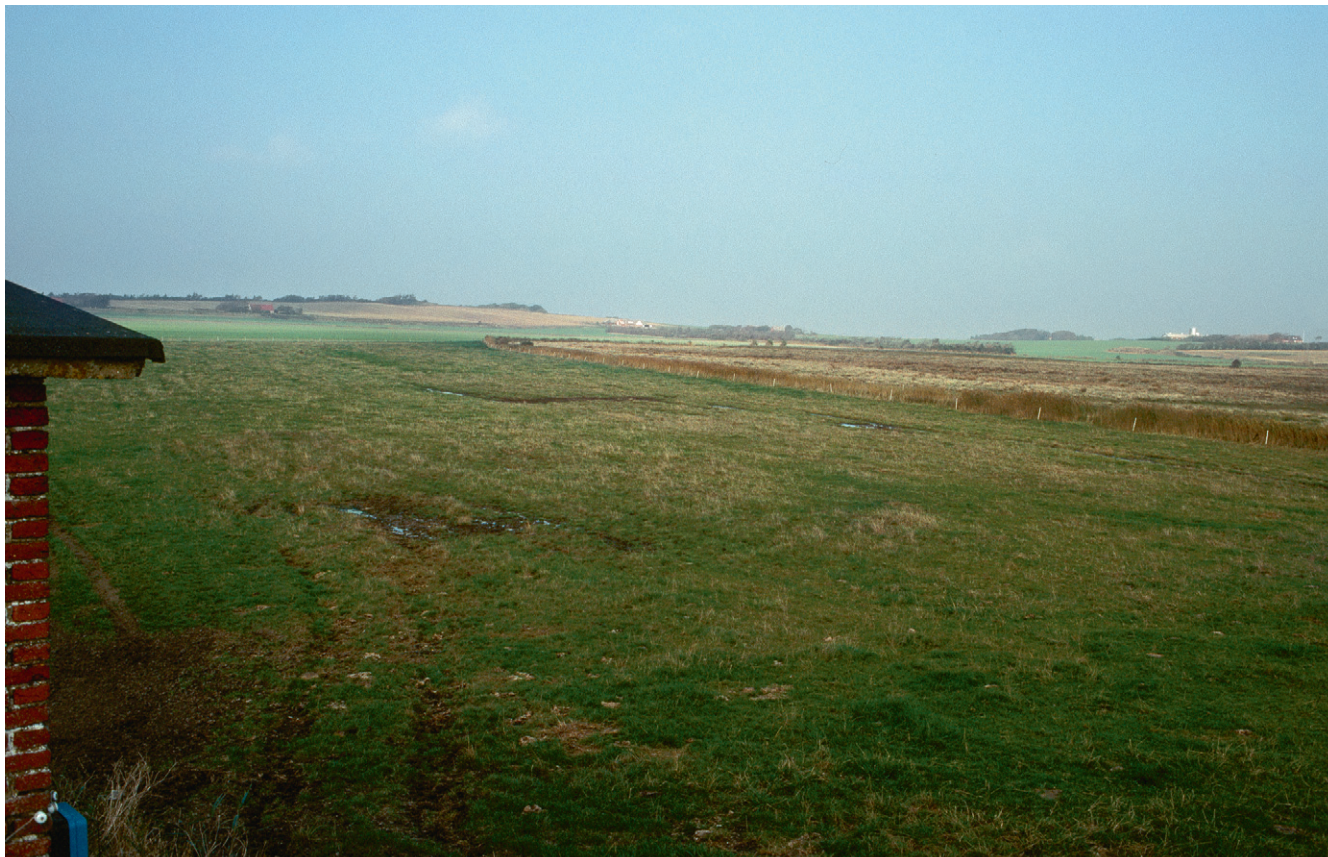
Et par store kvæggårde omkranser Nees Vig, der ligger som ensartede, lysegrønne markfelter med vintersæden fremme her først i oktober, hvor vinterhveden allerede er spiret. I syd er der lidt græsning, der ligger højere end det øvrige inddæmmede areal. Inddæmningen har sat sig noget og ligger i dag en lille meter lavere end strandengen ud til Limfjorden.

Inde i den tørlagte vig har jordbunden sat sig så meget, at markerne ligger op til en meter lavere end fjorden. Der er dog ingen planer om at genskabe vigen som en del af Limfjorden.

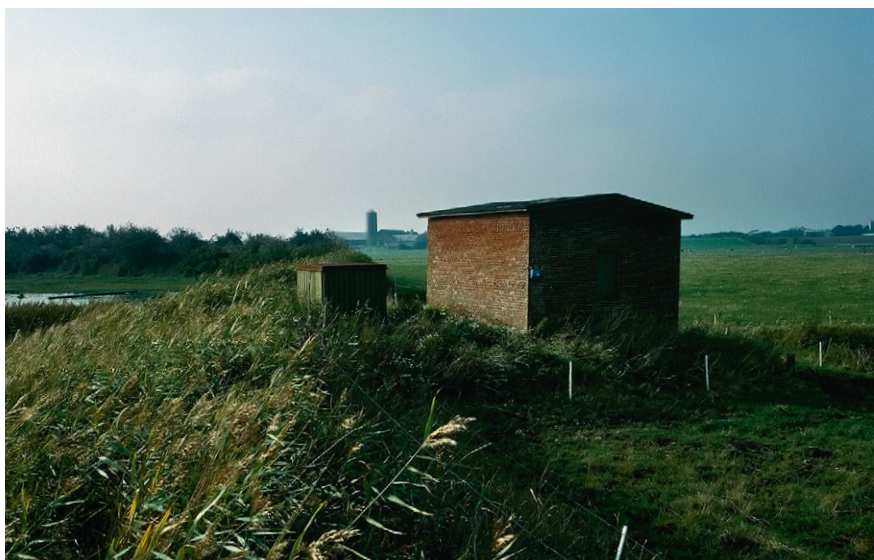
Pumpehuset i Nees Vig er i dag skredet en smule ned ad dæmningen, trods murernes omhu i 1954. De originale pumper er erstattet af en dykket pumpe, der står nede i den firkantede kasse til venstre for pumpehuset. Ude i horisonten troner fodersiloen på Enggård.

Det gamle pumpehus fra 1953 står skævt, det hælder et par grader, og er

ikke længere i funktion. De originale pumper er slidt op og erstattet af nyere modeller, der er installeret i en brønd i den grønmalede, firkantede kasse uden for det gamle pumpehus.
